БЕЗОПАСНОСТЬ
ДВИЖЕНИЯ

Случаи нарушений безопасности движения поездов,
допущенные на Свердловской железной дороге

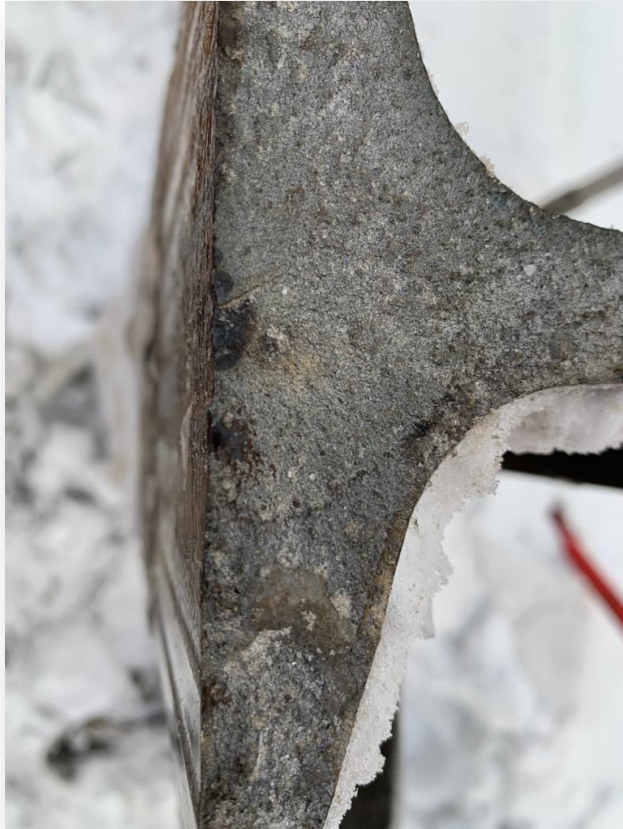
01.01.2020.
Перегон Кузьма - Бородулино. Пермский РО.
Излом рельса под подвижным составом

01.01.2020 в 07-59 на нечетном пути перегона Бородулино – Кузьма двухпутного электрифицированного участка Пермь – Чепца после проследования поезда № 2407 (5309 тонн, 276 осей, 69 вагонов) с электровозом 1,5ВЛ11 № 420АБ/431Б (ТЧЭ-17 Пермь-Сорт.) под управлением машиниста этого же депо Петрова сигнальная установка № 9 осталась сигнализировать запрещающим показанием.

В 08-22 на 1278 км 3 пк (210 м) у сигнальной установки № 9 с запрещающим показанием остановлен поезд № 2409 (6259 тонн, 268 осей, 67 вагонов) с электровозом 1,5ВЛ11 № 188АБ/251Б (ТЧЭ-17) под управлением машиниста этого же депо Самарина. При выполнении регламента проследования проходного светофора с запрещающим показанием локомотивной бригадой в 08-44 под электровозом выявлен излом рельса на 1277 км 2 пк по правой нити по ходу движения с раскрытием 2-3 мм вне зоны сварного стыка.

Основная причина НБД: Коррозия подошвы рельса и коррозионно-усталостные трещины

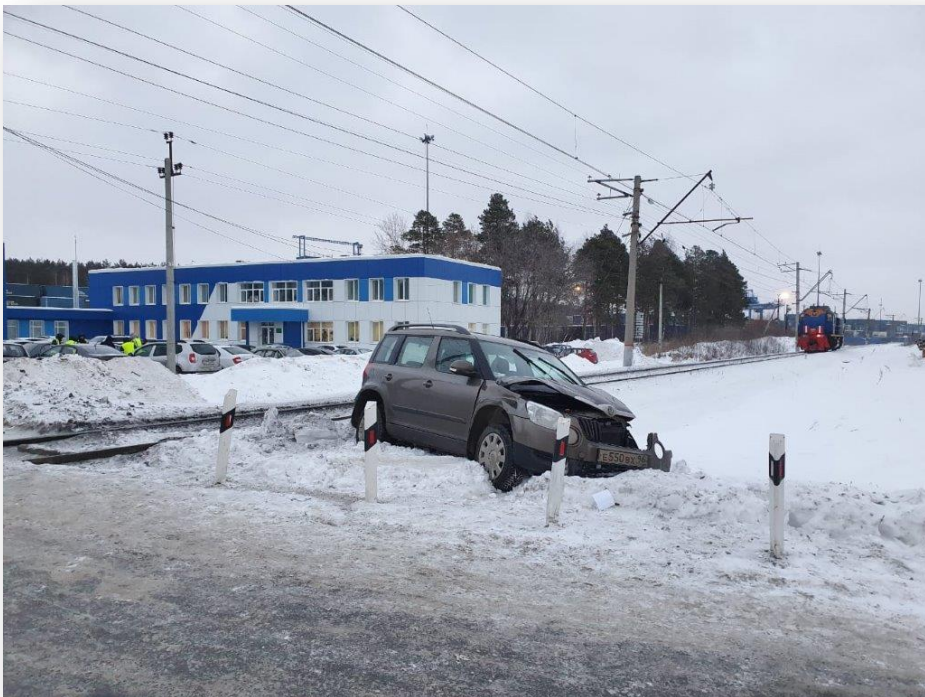
Столкновение железнодорожного подвижного состава с транспортным средством на железнодорожном переезде

13.01.2020 в 06-46 на 498 км пк 8 перегона Шувакиш – Гипсовая однопутного электрифицированного участка Шувакиш – Екатеринбург Сорт. на регулируемом переезде, без дежурного работника, при исправно действующей автоматической переездной сигнализации, допущено столкновение локомотива следующего резервом № 4882, тепловоз ТЭМ18Д № 047 приписки ТЧЭ-5 Екатеринбург Сорт. под управлением машиниста этого же депо Литвиненко, с легковым автомобилем Skoda Yeti гос. номер Е 550 ВХ 96 RUS под управлением водителя Смовж А. Э., 1995 г.р. При следовании локомотива на переезд со скоростью 44 км/час машинист увидел легковой автомобиль выезжающий на переезд с правой стороны. Машинист применил экстренное торможение, но из-за малого расстояния предотвратить столкновение не удалось. На тепловозе погнут наметельник, следы повреждения лакокрасочного покрытия. Автомобиль отброшен в кювет, габарит не нарушен, водитель не пострадал.

Основная причина НБД: Нарушение ПДД на неохраемом переезде

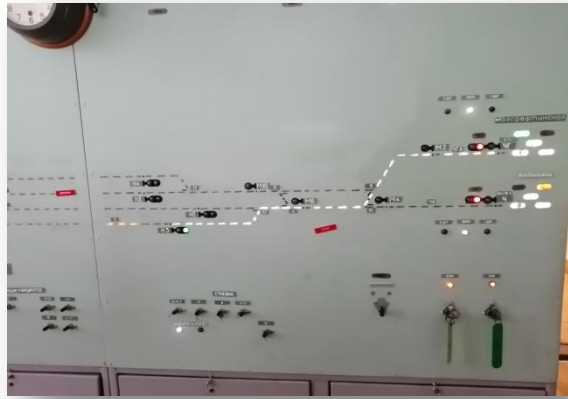
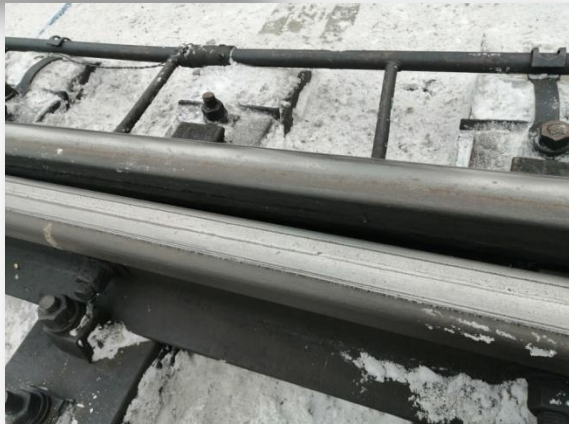
19.01.2020.
Станция Рефт. Екатеринбург РО.
Отправление поезда по неготовому маршруту

19.01.2020 в 04-57 на станции Рефт однопутного электрифицированного участка Рефт – Егоршино допущено отправление по неготовому маршруту с 1-го пути поезда № 3311 (63 вагона, вес 1775 тонн) с электровозом ВЛ11 № 738 приписки ТЧЭ-1 Смычка под управлением машиниста ТЧЭ-13 Егоршино Голова, в результате допущен взрез стрелочного перевода № 12.

На стр. № 12 повреждены: автопереключатель и рабочая тяга.

Основная причина НБД: Нарушение технологии работы при выключении и включении устройств СЦБ

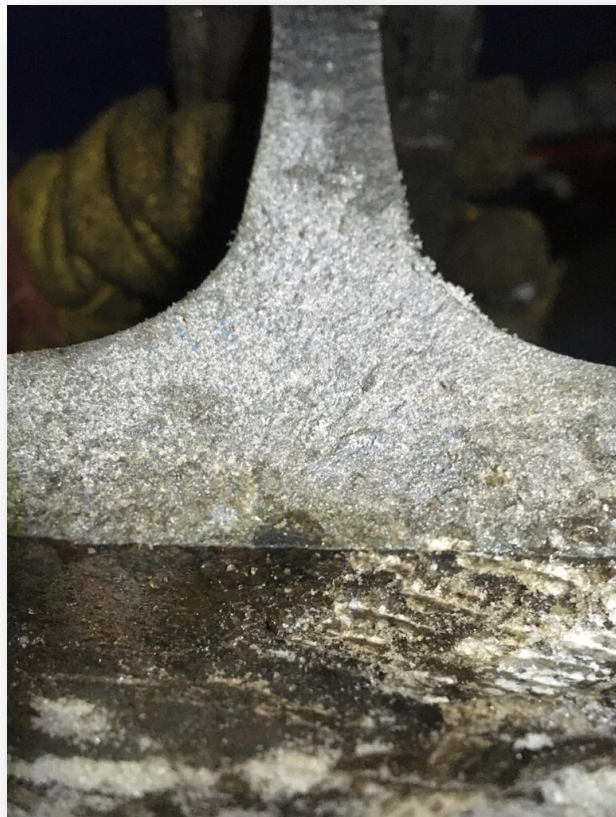
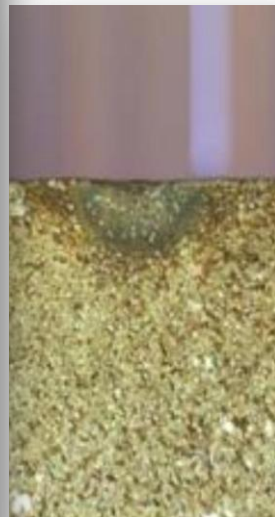
Излом рельса под подвижным составом

23.01.2020 в 01-12 на нечётном пути перегона Верецагино – Бородулино двухпутного электрифицированного участка Пермь – Чепца после проследования поезда № 2053 (8822 тонны, 364 оси, 91 вагон) с электровозом ЗЭС10 № 156АБВ (ТЧЭ-5 Свердловск-Сорт.) под управлением машиниста Истомина (ТЧЭ-17 Пермь-Сорт.) сигнальная установка № 3 осталась сигнализировать запрещающим показанием.

В 01-20 у сигнальной установки № 3 с запрещающим показанием остановлен поезд № 2465 (6223 тонны, 288 осей, 72 вагона) с электровозом 1,5ВЛ11 № 142АБ/155А (ТЧЭ-17) под управлением машиниста этого же депо Подкозьина. При выполнении регламента проследования проходного светофора с запрещающим показанием локомотивной бригадой в 01-55 под электровозом выявлен излом рельса на 1295 км 2 пк по правой нити по ходу движения с раскрытием 6 мм вне зоны сварного стыка.

Основная причина НБД: Коррозия подошвы рельса и коррозионно-усталостные трещины

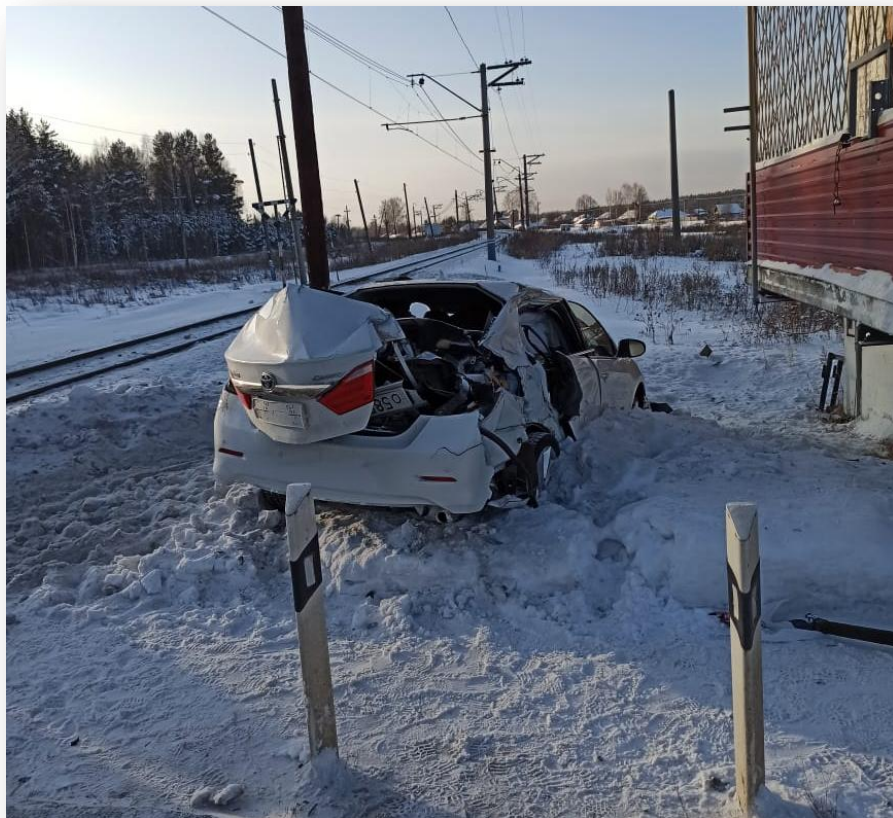
Столкновение железнодорожного подвижного состава с транспортным средством на железнодорожном переезде

29.01.2020 в 11-57 на регулируемом переезде 31 км станции Ива однопутного электрифицированного участка Моховой – Смычка, необслуживаемом дежурным работником, при исправно действующей автоматической переездной сигнализации, допущено столкновение поезда № 3105 (5918 тн, 256 осей, 64 вагона) с электровозом 2ВЛ11М № 186АБ/255АБ (ТЧЭ-1 Смычка), под управлением машиниста этого же депо Черемных с автомобилем TOYOTA CAMRY государственный № О585АХ 40 rus под управлением водителя Скоковой Юлии Сергеевны, 08.07.1991 г.р. В автомобиле находились 2 пассажира – женщина с ребенком 7-х лет.

Основная причина НБД: Нарушение ПДД на неохраемом переезде

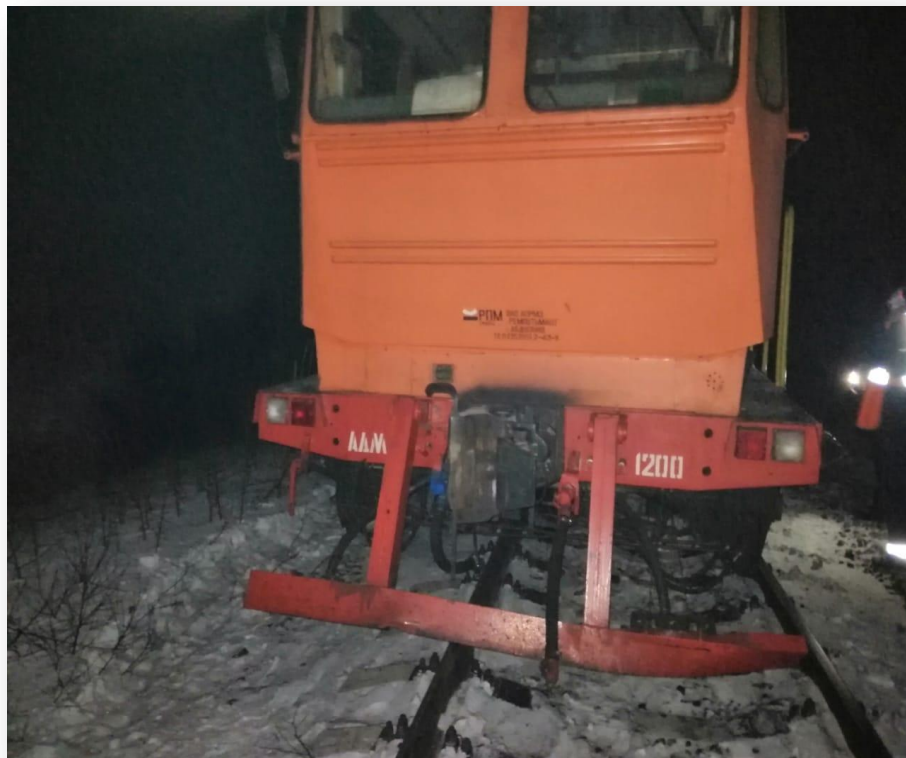
Сход железнодорожного подвижного состава при поездной работе

При осмотре состава поезда № 2835 выявлен сход одной (первая по ходу движения) колёсной пары 3-й с хвоста подвижной единицы (автомотриса АДМ-1.3 №1200, принадлежность ЭЧ-1 Пермь).

Место схода стрелочный перевод №2 в середине переводной кривой станции Грязновская (1893 км 2пк +40м), в сошедшем состоянии автотриса проследовала 382 метра. Расстояние между расцепившимися частями поезда около 200 м.

Основная причина НБД: Механические разрушения, обрыв механизмов управления ССПС

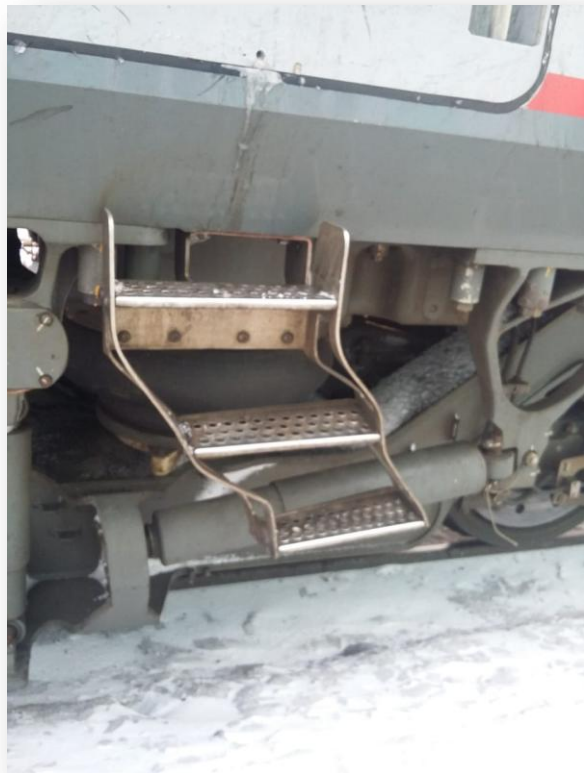
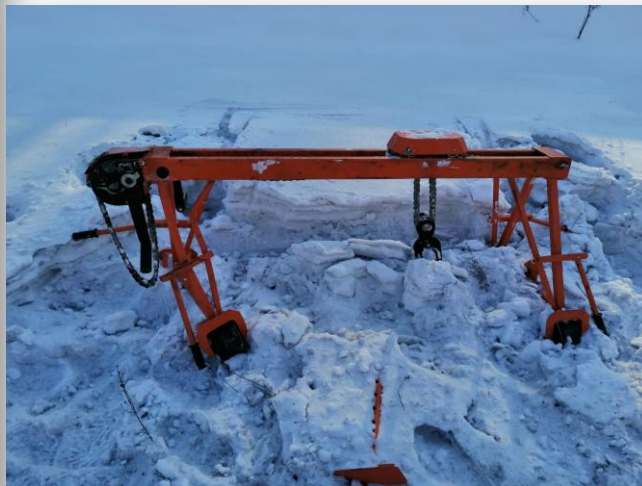
Наезд железнодорожного подвижного состава на механизмы, оборудование и посторонние предметы (объекты)

06.02.2020 в 07-08 на перегоне Аксариха – Камышлов двухпутного электрифицированного участка Тюмень – Богданович машинист пригородного поезда № 811 (240 тн, 5 вагонов, 20 осей) Осокин (ТЧПриг-21) с электросекцией ЭС1 № 003 (ТЧПриг-21) «Ласточка» при скорости 59 км/ч применил экстренное торможение на 1968 км 2 пк, предотвращая наезд на порталный кран, с левой стороны по ходу движения, находящийся не в габарите пути. Схода подвижного состава нет, габарит не нарушен

Основная причина НБД: Прочие нарушения при производстве путевых работ

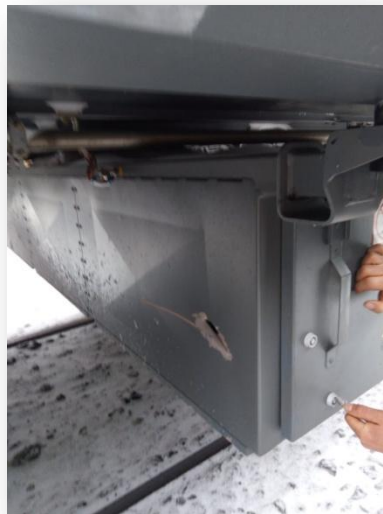
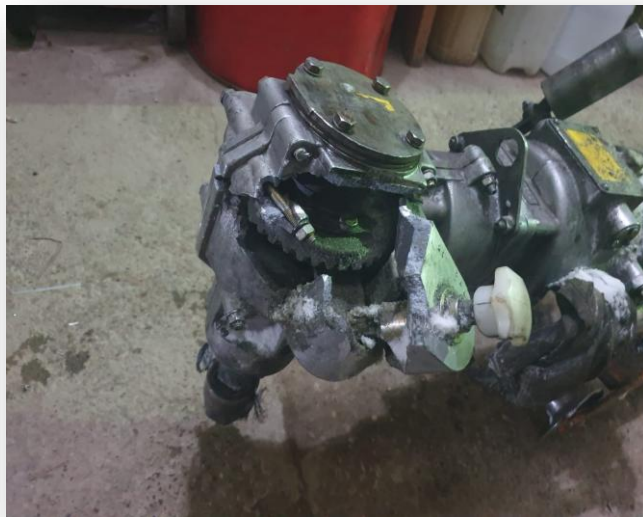
Наезд железнодорожного подвижного состава на механизмы, оборудование и посторонние предметы (объекты)

10.02.2020 09-14 на перегоне Григорьевская – Менделеево двухпутного электрифицированного участка Пермь – Балезино машинист поезда № 7965 (273 тн, 5 вагонов, 20 осей, электросекция ЭС2Г № 120 (ТЧПриг-21 Свердловск) «Ласточка» в нерабочем состоянии) Шилов (ТЧЭ-17 Пермь-Сорт.) с электровозом ЭП2К № 021 (ТЧЭ-3 Барабинск), при осмотре подвижного состава по станции Кез, после получения информации от проводников пересылаемого электропоезда об ударе, были выявлены следы воздействия постороннего предмета на первом вагоне пересылаемого электропоезда, слева по ходу движения.

Основная причина НБД: Неограждение мест путевых работ

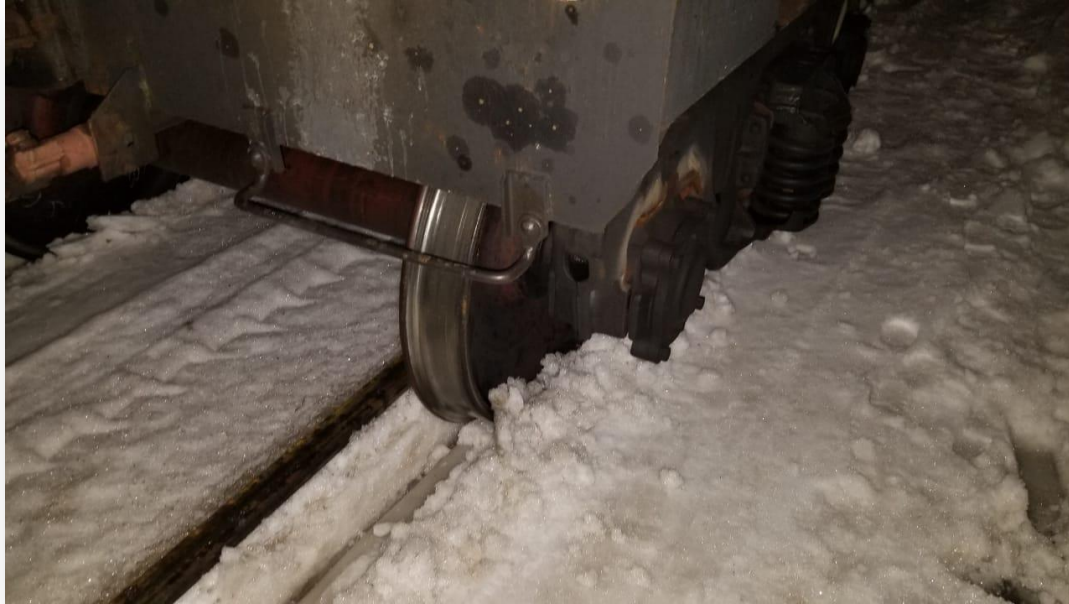
19.02.2020.
Станция Осенцы. Пермский РО.
Сход железнодорожного подвижного состава при маневровой работе

19.02.2020 в 21-30 на пути № 7 станции Осенцы необщего пользования промывочно-пропарочной станции филиала АО «Первая грузовая компания» (далее – ППС), при производстве маневровой работы по перестановке группы из 20-ти порожних вагонов с локомотивом ТЭМ-18 ДМ № 992 (ТЧЭ-17 Пермь-Сортировочная) под управлением локомотивной бригады приписки ТЧЭ-17 Пермь-Сортировочная в составе машиниста Корешкова И.В. и помощника машиниста Воскресенцева А.Ю. с руководителем маневров составителем поездов станции Осенцы Карлашовым М.А., допущен сход первых 3-х по ходу движения вагонов (1-й вагон № 51939676, 2-й, 3-й, 4-й колесной пары, 2-й вагон № 56745193 всеми колесными парами, 3-й вагон № 73988032 1-й, 2-й колесной пары)

Основная причина НБД: Непринятие мер предосторожности при неблагоприятной погоде

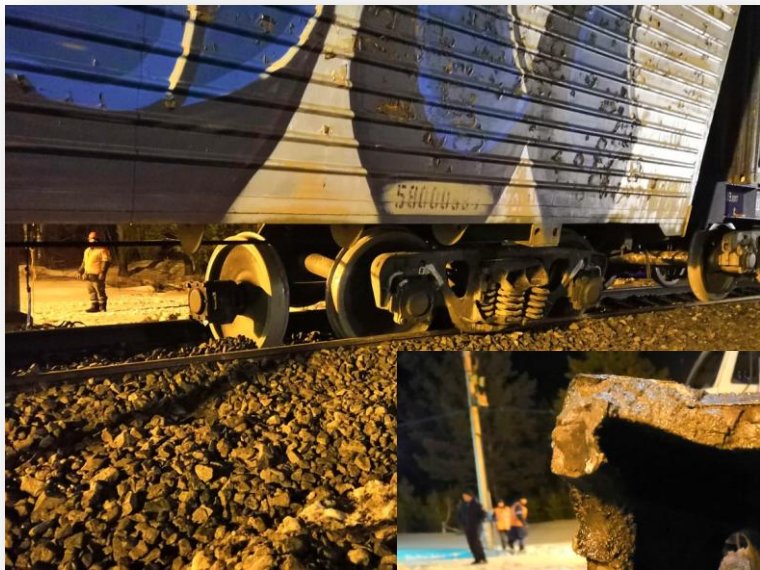
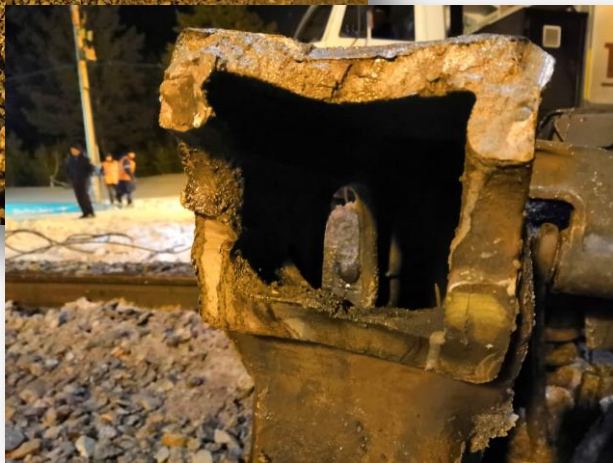
Сход железнодорожного подвижного состава при маневровой работе

При осмотре подвижного состава помощником машиниста Поповым выявлен сход 25-го вагона № 58000993 с головы состава всеми колесными парами.

Место схода – 2175 км пк 9. В сошедшем состоянии вагон проследовал 426 метров. Разрыв между головной и хвостовой частями 80 метров. За пять километров до места схода поезд проследовал 1 искусственное сооружение мост на 2178 км пк 4 длиной 14,6 метра на уклоне 0,8 ‰ без замечаний. В результате схода пострадавших нет, нарушен габарит соседнего пути.

Повреждены 16 ж/б брусьев, 42 ж/б шпалы. На стрелках № 4, № 6 повреждены первые межостряковые, рабочие и длинные контрольные тяги.

Основная причина НБД: Излом боковины (рамы) тележки грузового вагона

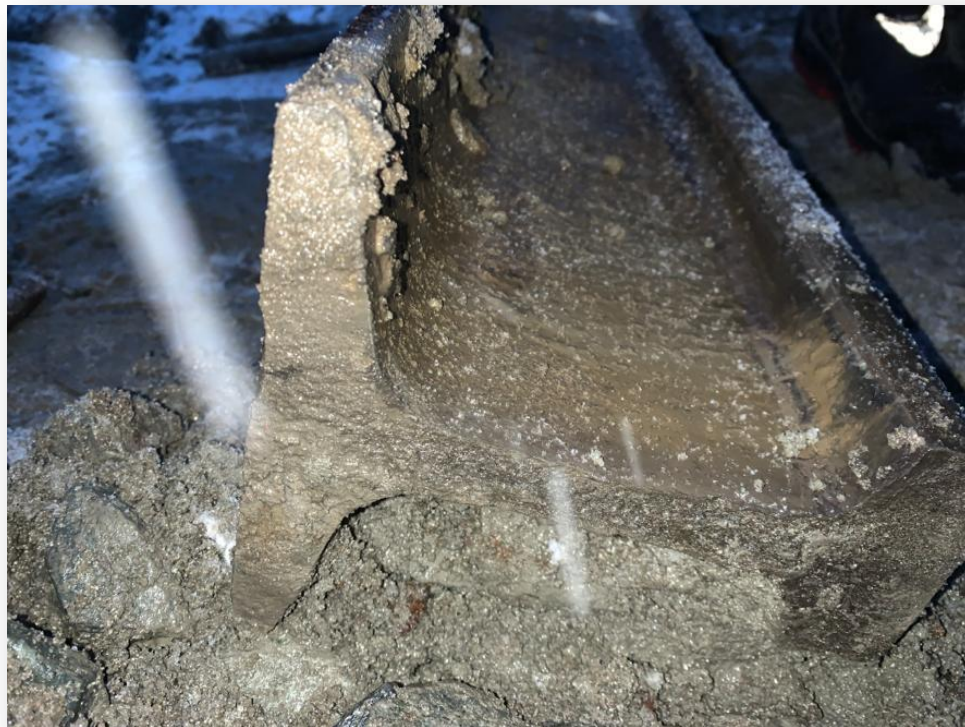
Перегон Менделеево – Григорьевская. Пермский РО.
Излом рельса под подвижным составом

В 02-00 ШНЦ Дробининым выявлен излом рельса на 1366 км 2 пк по левой нити по ходу движения с раскрытием 10 мм вне зоны сварного стыка.

Основная причина НБД: Коррозия подошвы рельса и коррозионно-усталостные трещины

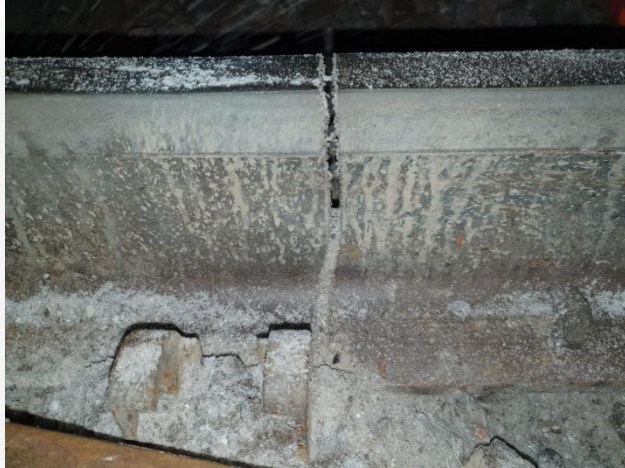
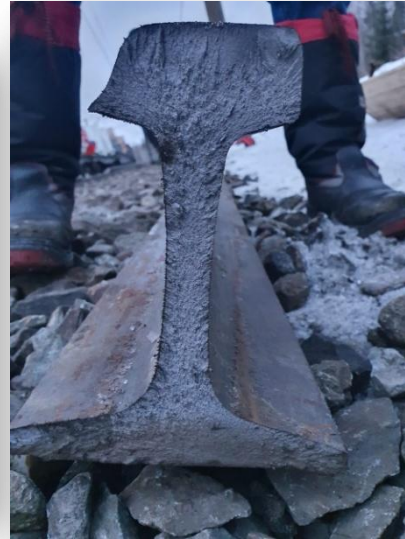
06.03.2020.
Перегон Бородулино-Верецагино. Пермский РО.
Излом рельса под подвижным составом

В 01-25 при проследовании светофора с запрещающим показанием локомотивная бригада поезда № 1127 (3256 тонн, 49 вагонов, 198 осей) с электровозом ЭЭС10 № 061АБ (ТЧЭ-5 Свердловск-Сорт.) под управлением машиниста Молдаванова (ТЧЭ-17) выявила излом рельса на 1293 км 10 пк по правой нитке под второй секцией локомотива.

Основная причина НБД: Коррозия подошвы рельса и коррозионно-усталостные трещины

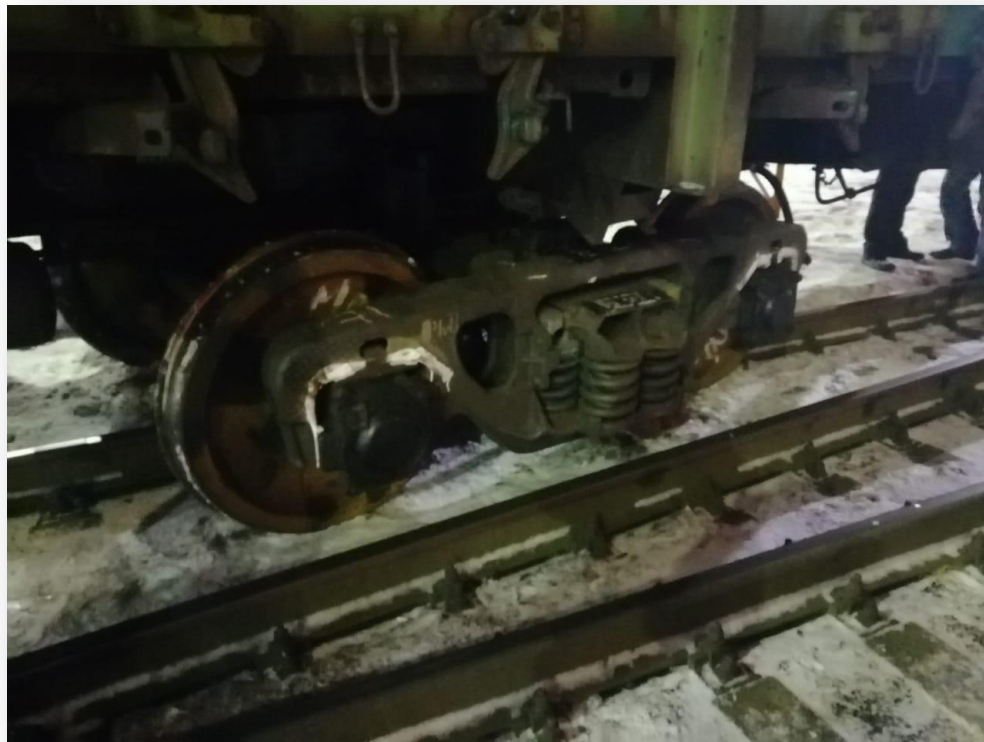
Сход железнодорожного подвижного состава при маневровой работе

08.03.2020 в 19-44 на станции Смычка при роспуске с 7-го пути парка «А» двух групп из 5-ти и 25-ти груженых вагонов на 35-й путь сортировочного парка, где стояла группа из 28-ми порожних вагонов, закрепленная тормозным башмаком со стороны станции Нижний Тагил, в крестовине стрелочного перевода № 247 допущен сход 2-х первых по ходу движения порожних вагонов: у 1-го полувагона № 55530513 в сходе 1-я тележка по ходу движения всеми колесными парами, у 2-го полувагона № 57905945 в сходе 1-я тележка по ходу движения всеми колесными парами.

Основная причина НБД: Прочие нарушения технологии работы с отцепами

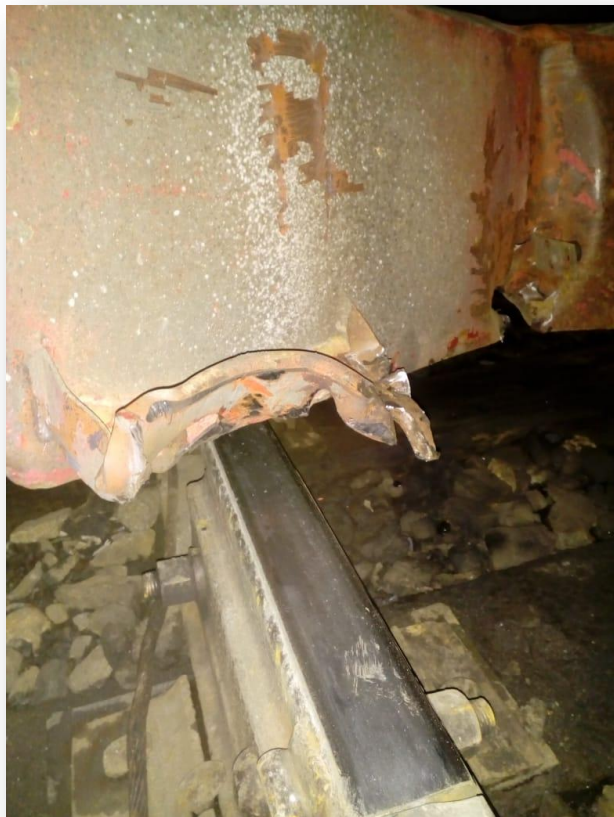
Наезд железнодорожного подвижного состава на механизмы

18.03.2020 в 21-10 на перегоне Григорьевская – Менделеево двухпутного электрифицированного участка Пермь – Балезино машинист поезда № 2085 (5487 тн, 72 вагона, 288 осей с электровозом 2ЭС10 № 9 (ТЧЭ-5 Свердловск-Сорт.) под управлением машиниста Ларионова (ТЧЭ-17 Пермь-Сорт.) на 1343 км 9 пк после проследования предвходного сигнала почувствовал глухой удар об электровоз остановился для осмотра по станции Менделеево. В 21-15 при осмотре подвижного состава по станции Менделеево, были выявлены следы воздействия постороннего предмета на головной секции локомотива, загнутый путеочиститель, погнута поперечная тяга ТРП.

05.02.2020 на 1343 км 9 пк -1343 км 1пк выгружена рельсовая плетъ РИ ПЧУ Танков. Последний плановый осмотр контролером пути должен пройти был 11.03.20 ПК-5 Белослудцев, были перенесены по согласованию с ПЧ километры обхода. Осмотр производился 10.02.2020 ПК-3 Суп. Фактический габарит закрепления плети 12 мм при норме не более 50 мм. Следы удара на рельсовой плети имеются.

Основная причина НБД: Прочая неисправность путеочистителя корпуса кузова локомотива

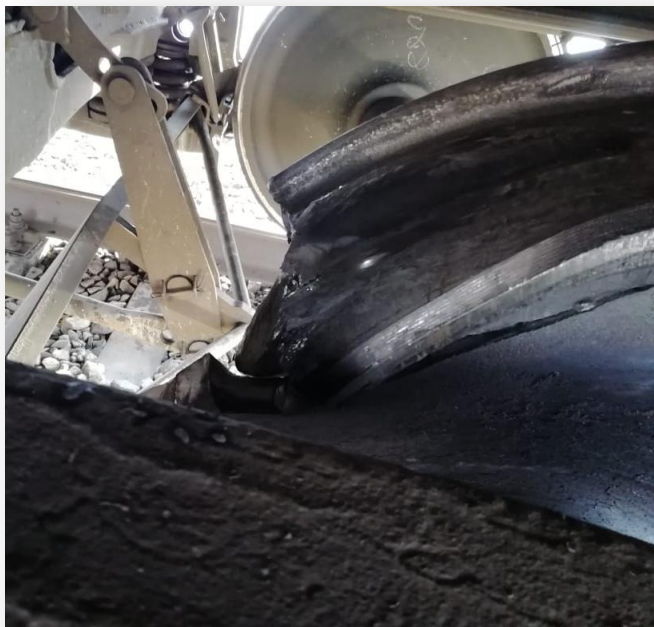
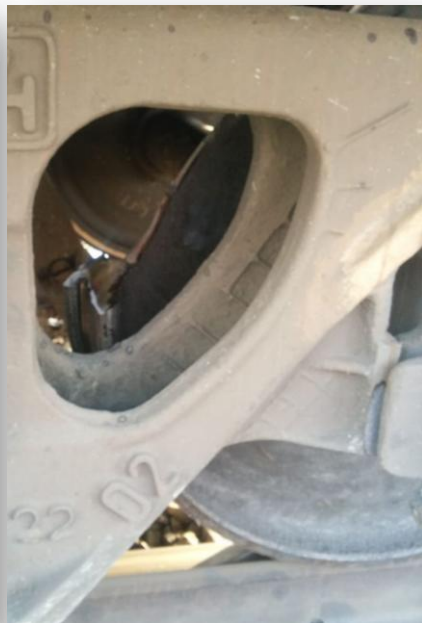
Перегон Безруково – Ишим. Тюменский РО.
Излом колеса

В 13 часов 37 минут после остановки поезда служебным торможением на 2412 км 7 ПК на перегоне Безруково – Ишим, при осмотре состава помощником машиниста выявлен излом диска колеса 4-й колесной пары с левой стороны по ходу движения поезда у 23-го по ходу движения вагона № 59611004 (хоппер, груз – глинозем), без схода подвижного состава.

Основная причина НБД: Излом колеса грузового вагона

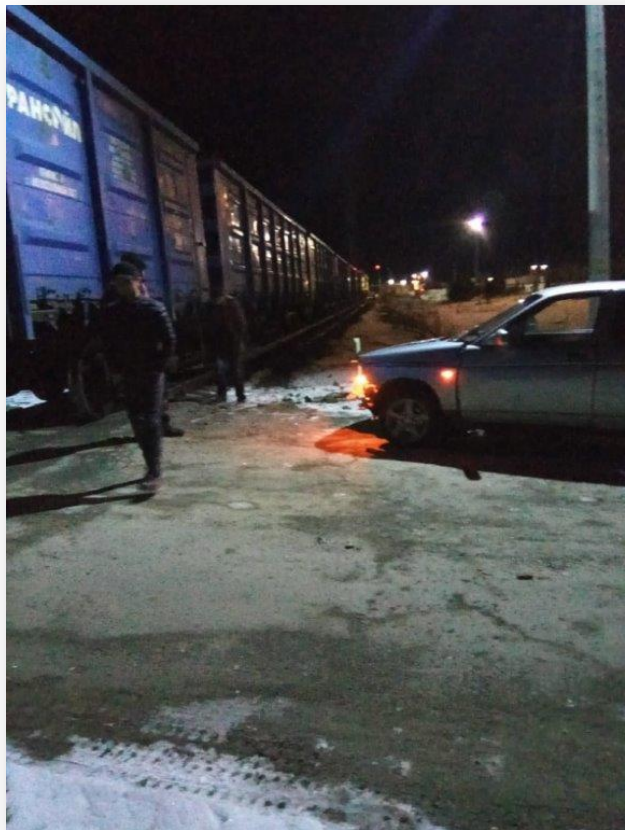
Столкновение железнодорожного подвижного состава с транспортным средством на железнодорожном переезде

23 марта 2020 г. в 21-55 на 57 км ПК 6, железнодорожной станции Полевской однопутного неэлектрифицированного участка Шарташ - Челябинск на регулируемом переезде, без дежурного работника, при исправно действующей автоматической переездной сигнализации, допущено столкновение поезда № 3882, с тепловозом серии 2ТЭ116 № 1628 приписки эксплуатационного локомотивного депо Егоршино (ТЧЭ-13) под управлением машиниста Вараксина А.А. эксплуатационного локомотивного депо Свердловск-Сортировочный (ТЧЭ-5) с легковым автомобилем ВАЗ 2110 гос. номер К 940 СВ 196 RUS под управлением водителя Бободжонов Н.М., 1991 г.р.

Основная причина НБД: Нарушение ПДД на неохраняемом переезде

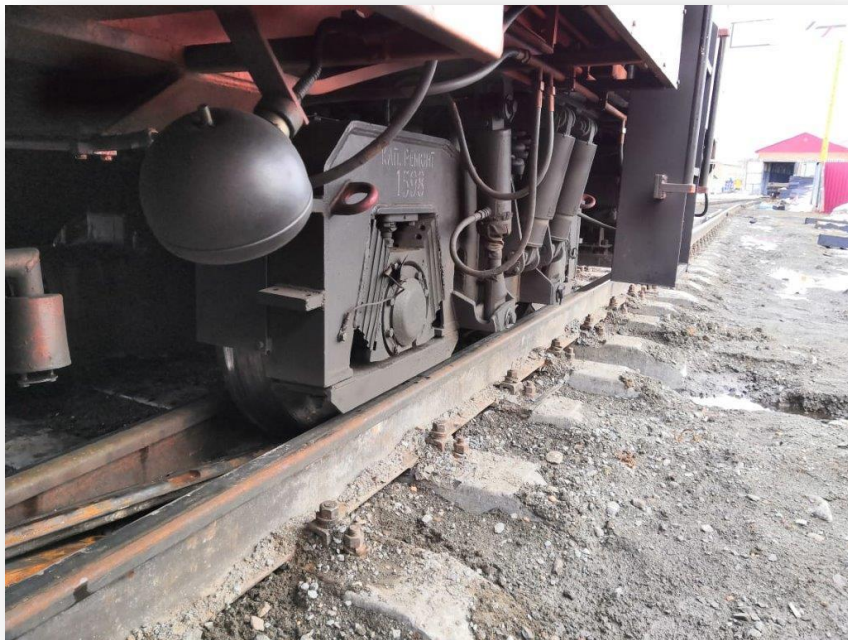
Сход железнодорожного подвижного состава при маневровой работе

1 апреля 2020 г. в 15:36 на железнодорожной станции Демьянка Сургутского региона Свердловской железной дороги филиала ОАО «РЖД» при заезде автомотрисы АСГ-30П № 13 приписки Екатеринбургской механизированной дистанции инфраструктуры под управлением машиниста Сабадашева Р.П. и помощника машиниста Чернова В.И. на путь № 12, переданного в ведение Демьянской дистанции пути, при скорости 11 км/ч допущен сход 2-х колесных пар первой по ходу движения тележки на нецентрализованном ручном стрелочном переводе № 107.

Основная причина НБД: Недовод остряка до рамного рельса

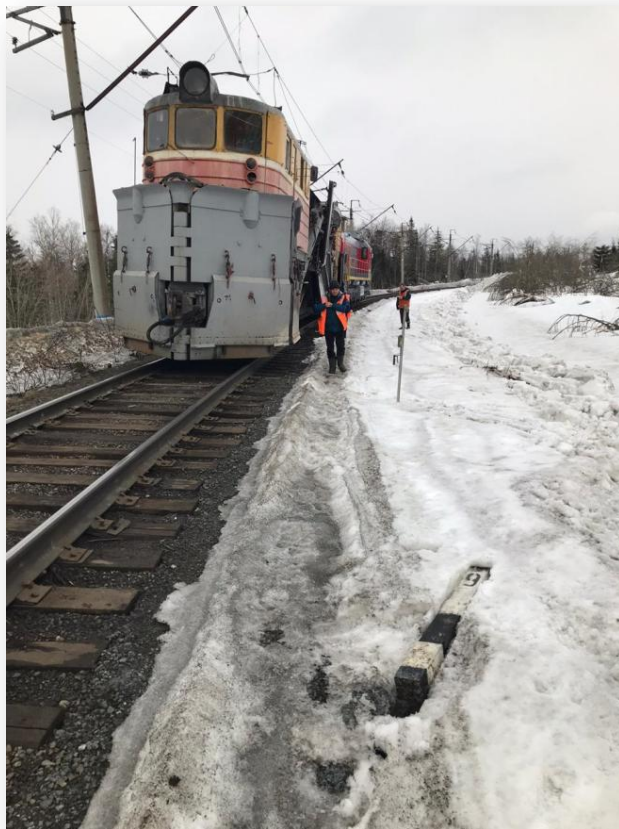
Сход железнодорожного подвижного состава при маневровой работе

5 апреля 2020 г. в 12-48 на 37 км ПК 10 перегона Заготовка – Баская однопутного электрифицированного участка Няр – Чусовская Пермского региона Свердловской ж.д. при следовании с локомотивом ТЭМ18ДМ № 901 (ТЧЭ-10 Чусовская) под управлением машиниста этого же депо Голубцова при работе в «окно» по разделке снежных валов при работе с крыльями путевой машины СТРУГ № 8 (приписки ПЧМ Пермь) под управлением машиниста этого Урасинова в кривом участке пути при скорости 1-2 км/ч допущен сход одной колесной пары первой тележки. Следование по перегону Баская – Заготовка локомотивом вперёд без работы, следование по перегону Заготовка – Баская с работой СТРУГом вперёд с работой.

Основная причина НБД: Прочая неисправность шкворневой балки рамы тележки локомотива

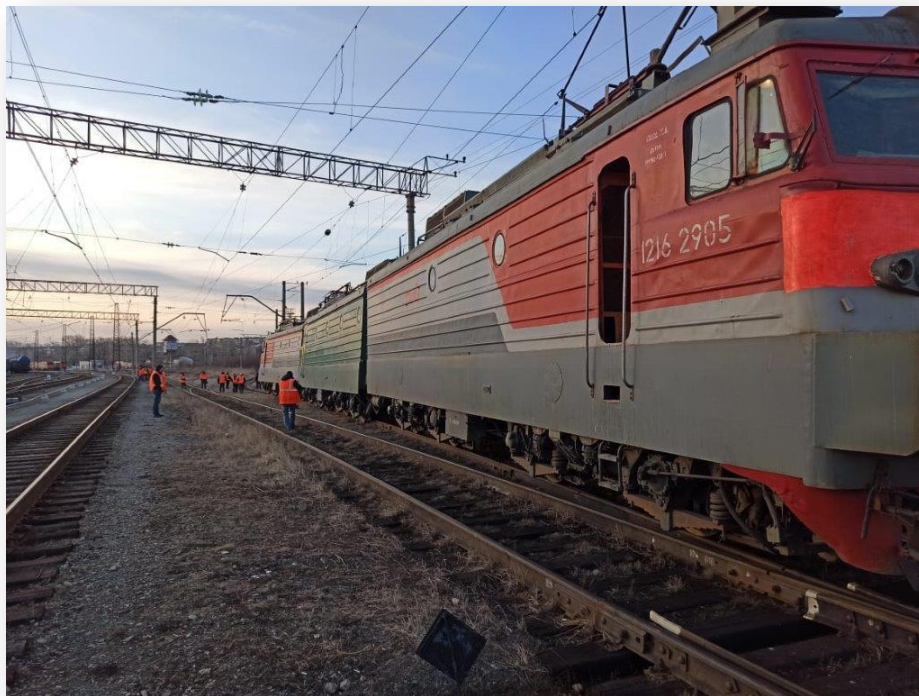
Сход железнодорожного подвижного состава при маневровой работе

6 апреля 2020 г. в 22-45 на железнодорожной станции станции Алапаевск Екатеринбургского региона Свердловской ж.д. при следовании с 5-го тракционного пути локомотивного депо до маневрового светофора М36 одиночного электровоза 1,5ВЛ11 № 645АБ/647А приписки ТЧЭ-17 Пермь-Сорт., под управлением локомотивной бригады в составе машиниста Осипова А.В, помощника машиниста Белоножко К.В. приписки ТЧЭ-1 Смычка, для последующего выезда за светофор М8, далее на 6-й путь под состав поезда № 3117, в прямом участке пути при скорости 3-5 км/ч допущен сход всеми колесными парами секции электровоза № 645А, 3-х колесных пар секции 647А. Головная секция 645Б не в сходе.

Основная причина НБД: Отбои наружного рельса в кривых с отжатием костылей

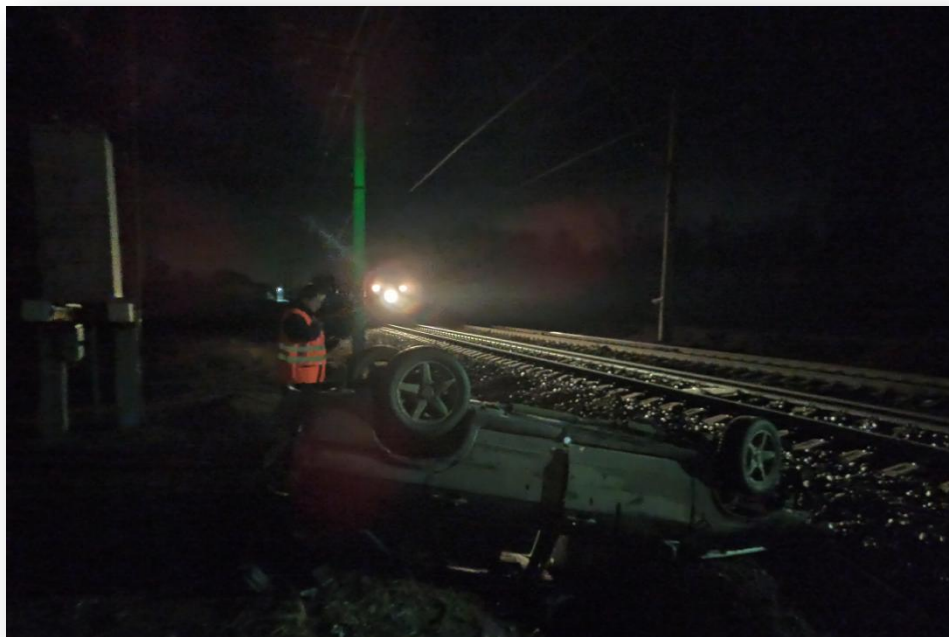
Столкновение железнодорожного подвижного состава с транспортным средством на железнодорожном переезде

6 апреля 2020 г. в 23-13 на 2243 км 9 пк перегона Новая Заимка – Заводоуковская двухпутного электрифицированного участка Ишим – Войновка Тюменского региона Свердловской ж.д. на регулируемом переезде, необслуживаемом дежурным работником, при исправно действующей автоматической переездной сигнализации допущено столкновение поезда № 2139 (3449 тонн, 65 вагонов, 260 осей) с электровозом 2ЭС6 № 993АБ (ТЧЭ-3 Курган ЮУР ж.д.) под управлением машиниста Кузнецова (ТЧЭ-8 Ишим) с автомобилем ВАЗ 2114 гос. номер Н448ХТ (регион 72) под управлением водителя Володина Ивана Геннадьевича, 1987 г.р. и 2 пассажира.

Основная причина НБД: Нарушение ПДД на неохраняемом переезде

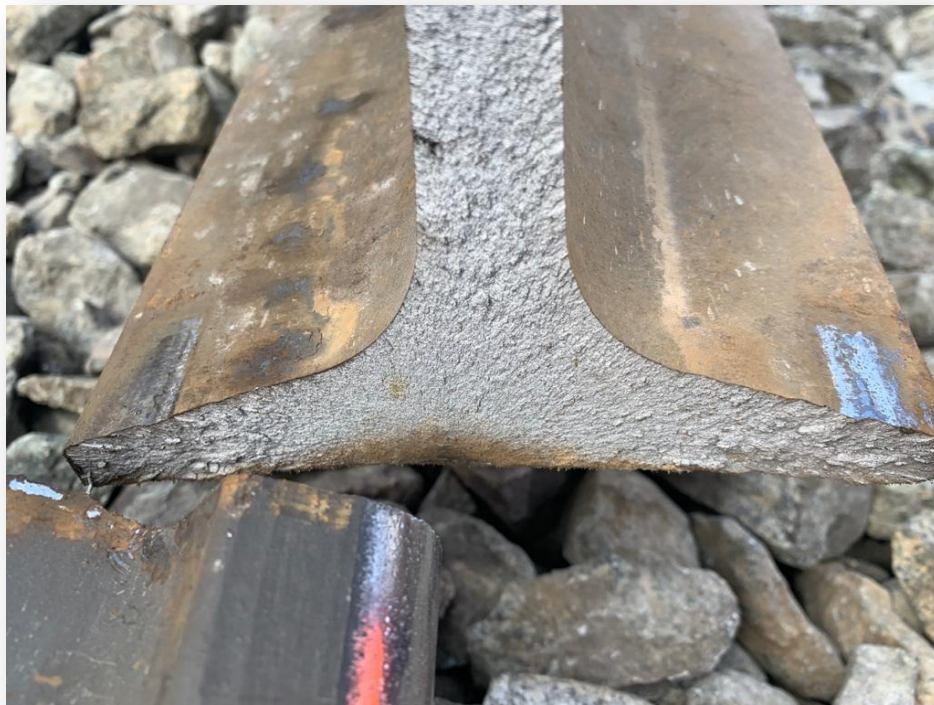
Излом рельса под подвижным составом

7 апреля 2020 г. в 06-25 на нечетном пути перегона Верещагино – Бородулино двухпутного электрифицированного участка Пермь – Чепца Пермского региона Свердловской ж.д. после проследования поезда № 2061 (6247 тонн, 268 осей, 67 вагонов) с электровозом 2ЭС10 № 039 (ТЧЭ-5 Свердловск-Сорт.) под управлением машиниста Сакаева (ТЧЭ-17 Пермь-Сорт.) сигнальная установка № 9 осталась сигнализировать запрещающим показанием. В 06-40 при проследовании светофора с запрещающим показанием локомотивная бригада поезда № 2771 (6127 тонн, 66 вагонов, 264 оси) с электровозом 1,5ВЛ11 № 124АБ/125А (ТЧЭ-17 Пермь-Сорт.) под управлением машиниста этого же депо Сабурова выявила излом рельса на 1300 км 9 пк по правой нитке по ходу движения под первым вагоном с раскрытием 9 мм вне зоны сварного стыка.

Основная причина НБД: Коррозия подошвы рельса и коррозионно-усталостные трещины

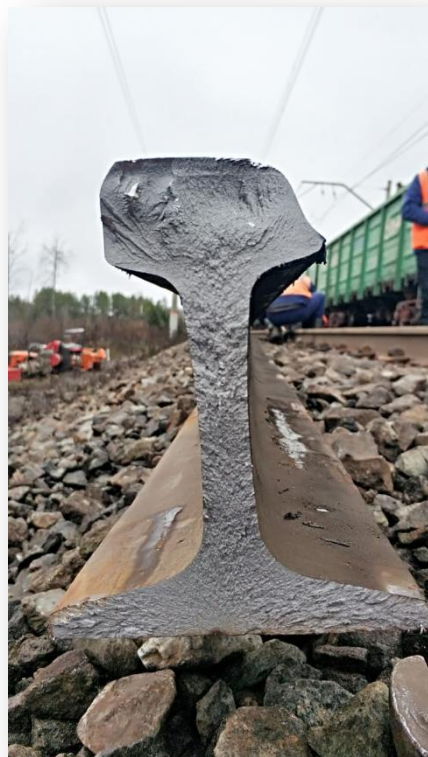
Излом рельса под подвижным составом

7 апреля 2020 г. в 22-54 на нечётном пути перегона Кез – Чепца двухпутного электрифицированного участка Пермь – Бalezино Пермского региона Свердловской ж.д. после проследования поезда № 9765 (8985 тонн, 384 оси, 96 вагонов) с электровозом ЗЭС10 № 153 АБВ (ТЧЭ-5 Свердловск-Сорт.) под управлением машиниста Перминова (ТЧЭ-17 Пермь-Сорт.) сигнальная установка № 23 осталась сигнализировать запрещающим показанием. В 23-06 на 1243 км 5 пк у сигнальной установки № 23 с запрещающим показанием остановлен поезд № 2039 (4278 тонн, 300 осей, 75 вагонов) с электровозом ЗЭС10 № 35АБ (ТЧЭ-5) под управлением машиниста Берсенева (ТЧЭ-17). При выполнении регламента проследования проходного светофора с запрещающим показанием локомотивной бригадой в 23-29 между 2-м и 3-м вагоном выявлен излом рельса на 1242 км 1 пк по левой нити по ходу движения с раскрытием 10 мм вне зоны сварного стыка.

Основная причина НБД: Коррозия подошвы рельса и коррозионно-усталостные трещины

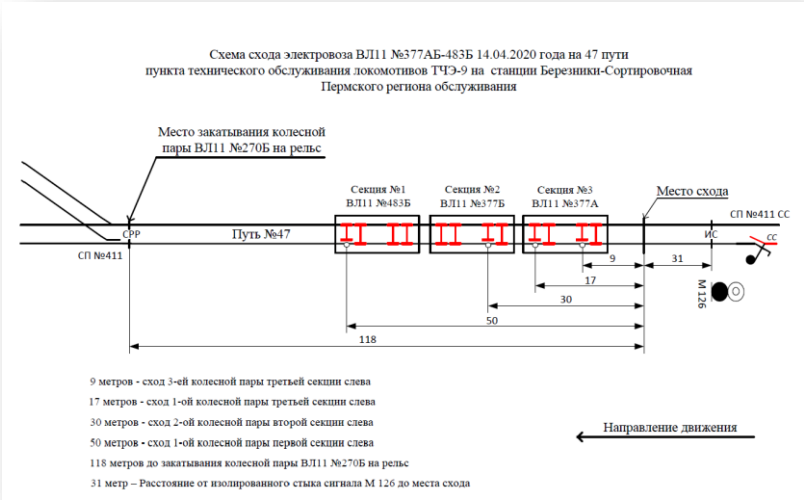
14.04.2020.
Железнодорожная станция Березники-Сортировочная. Пермский РО.
Сход железнодорожного подвижного состава при маневровой работе

14 апреля 2020 г. в 03-18 на 8-ой путь парка «Прибытия» железнодорожной станции Березники-Сортировочная прибыл поезд № 3002 с электровозом 1,5ВЛ11 №377АБ/483Б (ТЧЭ-17 Пермь-Сорт.) под управлением машиниста Шумкова С.А. (ТЧЭ-9 Березники). После закрепления и отцепки от состава поезда в 04-09 проследовали маневровым порядком на ПТОЛ Березники-Сортировочные за сигнал М-126. Следуя по прямому участку 47-го пути ПТОЛ Березники-Сортировочные при скорости 9 км/час почувствовали вибрацию локомотива и остановились. При осмотре электровозов локомотивной бригадой обнаружен сход колесных пар: секция 483Б – 1 К.П. слева, секция 377Б – 3 К.П. справа, секция 377А – 2, 4 К.П. справа.

Основная причина НБД: Несоответствие уклона отвода возвышения установленной скорости

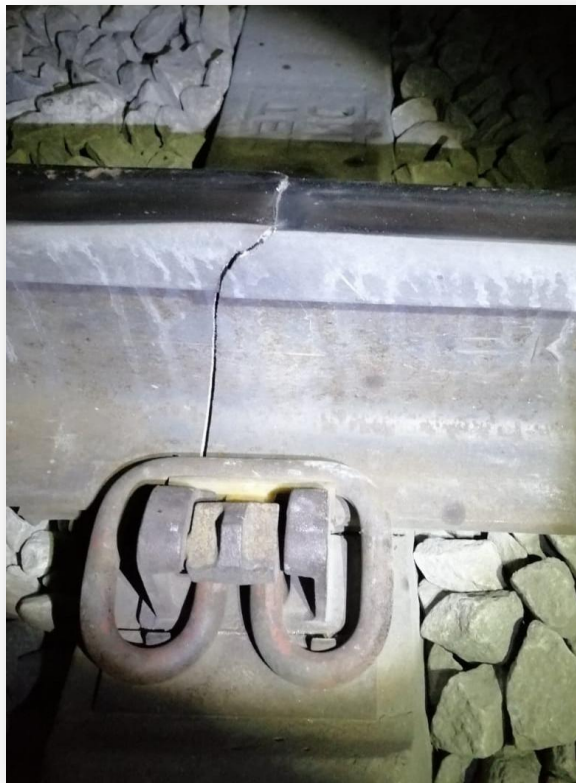
Излом рельса под подвижным составом

16 апреля 2020 г. в 20-37 на нечетном пути перегона Шамары – Кордон двухпутного электрифицированного участка Екатеринбург – Пермь Пермского региона Свердловской ж.д. после проследования поезда № 2931 (3193 тонны, 264 оси, 64 вагона) с электровозом 2ЭС10 № 052 (ТЧЭ-5 Свердловск-Сорт.) под управлением машиниста Шмырина (ТЧЭ-17 Пермь-Сорт.) сигнальная установка № 5 осталась сигнализировать запрещающим показанием. В 20-53 при проследовании светофора с запрещающим показанием локомотивная бригада поезда № 2031 (6262 тонны, 67 вагонов, 268 осей) с электровозом 2ЭС10 № 002 (ТЧЭ-5 Свердловск-Сорт.) под управлением машиниста Тарутина (ТЧЭ-17 Пермь-Сорт.) выявила излом рельса на 1611 км 8 пк по правой нитке по ходу движения под четвертым вагоном с раскрытием 3 мм вне зоны сварного стыка.

Основная причина НБД: Коррозия подошвы рельса и коррозионно-усталостные трещины

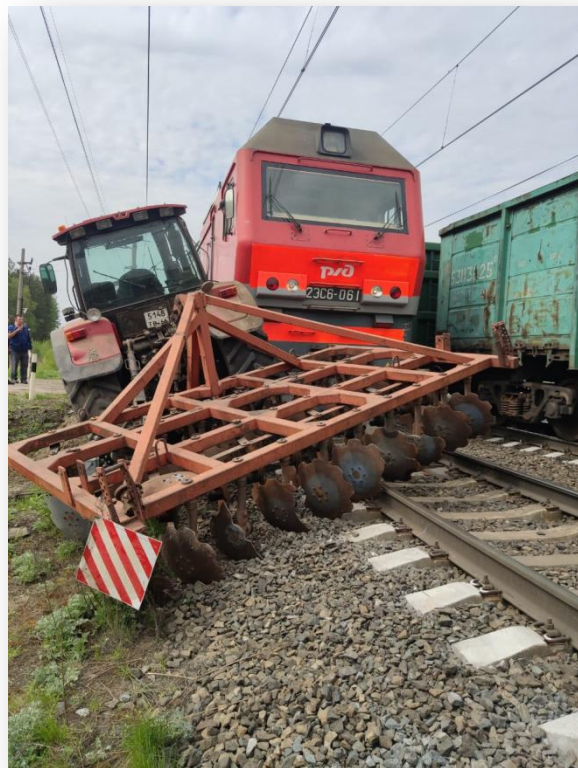
Столкновение железнодорожного подвижного состава с транспортным средством на железнодорожном переезде

11 мая 2020 г. в 11-35 на 53 км ПК 3, перегона Седельниково – Арамиль двухпутного электрифицированного участка Екатеринбургского региона Свердловской ж.д., на регулируемом переезде, без дежурного работника, при исправно действующей автоматической переездной сигнализации, допущено столкновение поезда № 2596, с электровозом 2ЭС6 № 061 приписки ТЧЭ-3 Курган ЮУР ж.д. под управлением машиниста Мальцева ТЧЭ-15 Каменск-Уральский, с автотракторной техникой НТЗ Белорус 3022 гос. номер 5148 ТВ 66 RUS под управлением водителя Саутина Р.А., 1995 г.р.

Основная причина НБД: Нарушение ПДД на неохраемом переезде

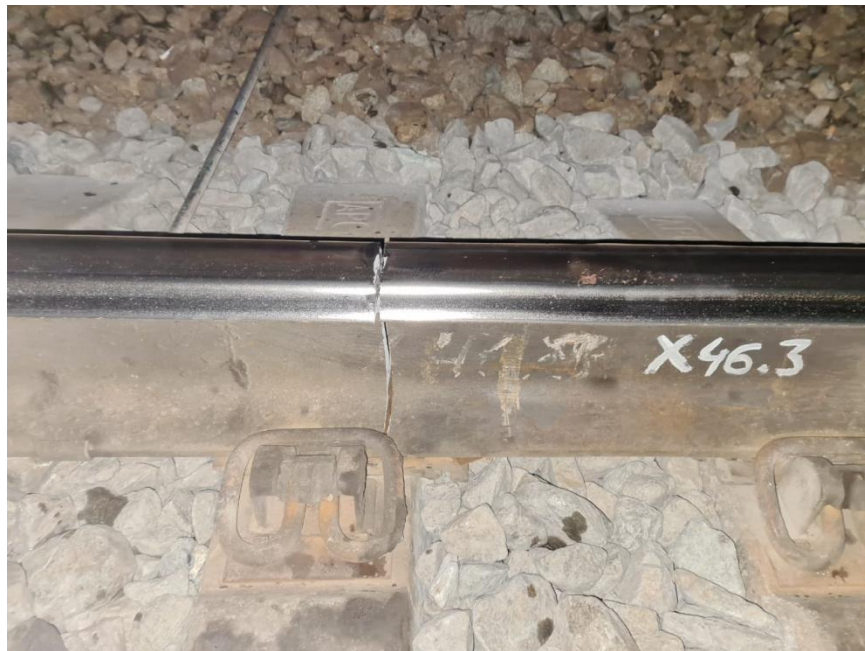
Излом рельса под подвижным составом

12 июня 2020 г. в 20-58 на нечетном пути перегона Верещагино – Бородулино двухпутного электрифицированного участка Пермь – Чепца Пермского региона Свердловской ж.д. после проследования поезда № 2445 (7978 тонн, 82 вагона) с электровозами 2ЭС10 №104/002 (ТЧЭ-5 Свердловск-Сорт.) под управлением машиниста Мусихина (ТЧЭ-17 Пермь-Сорт.) сигнальная установка № 13 (1304 км 9 пк) приняла запрещающее показание. В 21-53 при следовании по перегону Верещагино – Бородулино поезда № 353 сообщением «Пермь-Адлер» (11 вагонов, населенность 113 пассажиров) под управлением машиниста Туляева (ТЧЭ-17 Пермь-Сорт.), поезд остановлен на 1304 км 10 пк у проходного светофора № 13 с запрещающим показанием. При проследовании проходного светофора № 13 и дальнейшем следовании на 1304 км 2 пк на локомотивном светофоре появился зеленый огонь. Машинист остановил поезд на 1304 км 2 пк, для осмотра пути, при осмотре пути помощником машиниста Можаяевым на 1304 км 4 пк по правой нитке по ходу движения под вторым вагоном первой тележки обнаружен излом рельса с раскрытием 5 мм вне зоны сварного стыка

Основная причина НБД: Коррозия подошвы рельса и коррозионно-усталостные трещины

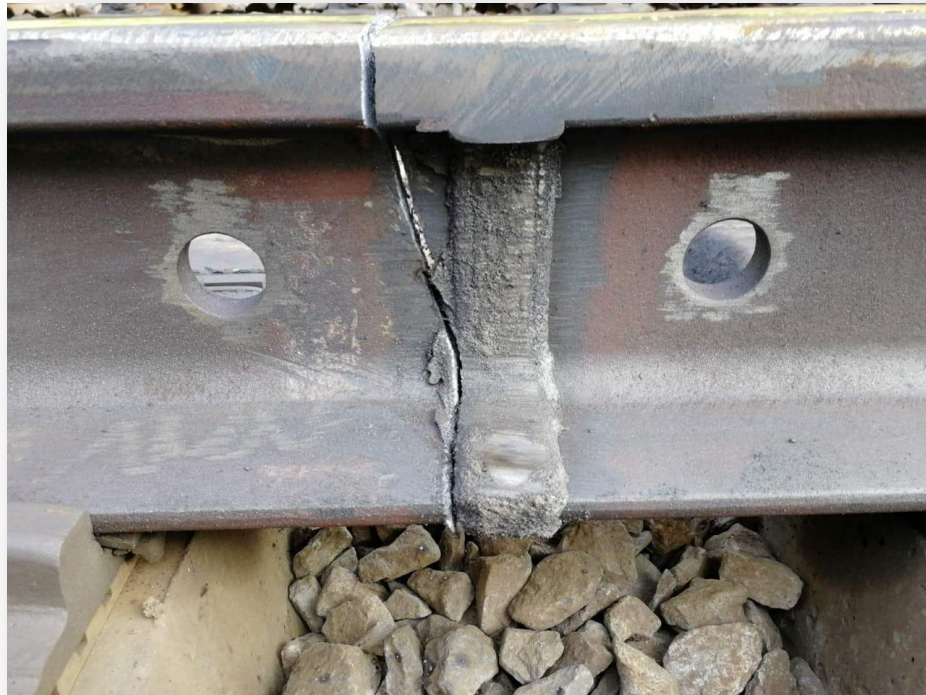
Перегон Менделеево - Григорьевская. Пермский РО
Излом рельса под подвижным составом

28.07.2020 в 05-24 на чётном пути перегона Менделеево – Григорьевская двухпутного электрифицированного участка Чепца – Пермь после проследования поезда № 2422 (5126 тонн, 54 вагона) с электровозами 1,5ВЛ11 №360АБ/136Б (ТЧЭ-17 Пермь-Сорт.) под управлением машиниста этого же депо Ларионова сигнальная установка № 22 приняла запрещающее показание. В 05-42 при следовании по перегону Григорьевская – Менделеево поезда № 2060 (5230 тн, 224 оси, 56 вагонов) с электровозом ЗЭС10 № 138 (ТЧЭ-5 Свердловск-Сорт.) под управлением машиниста Истомина (ТЧЭ-17), на 1349 км 8 пк по правой нитке по ходу движения между 2-м и 3-м вагонами обнаружен излом рельса с раскрытием 3 мм в зоне сварного стыка.

Основная причина НБД: Трещины в подошве из-за нарушений технологии сварки рельсов

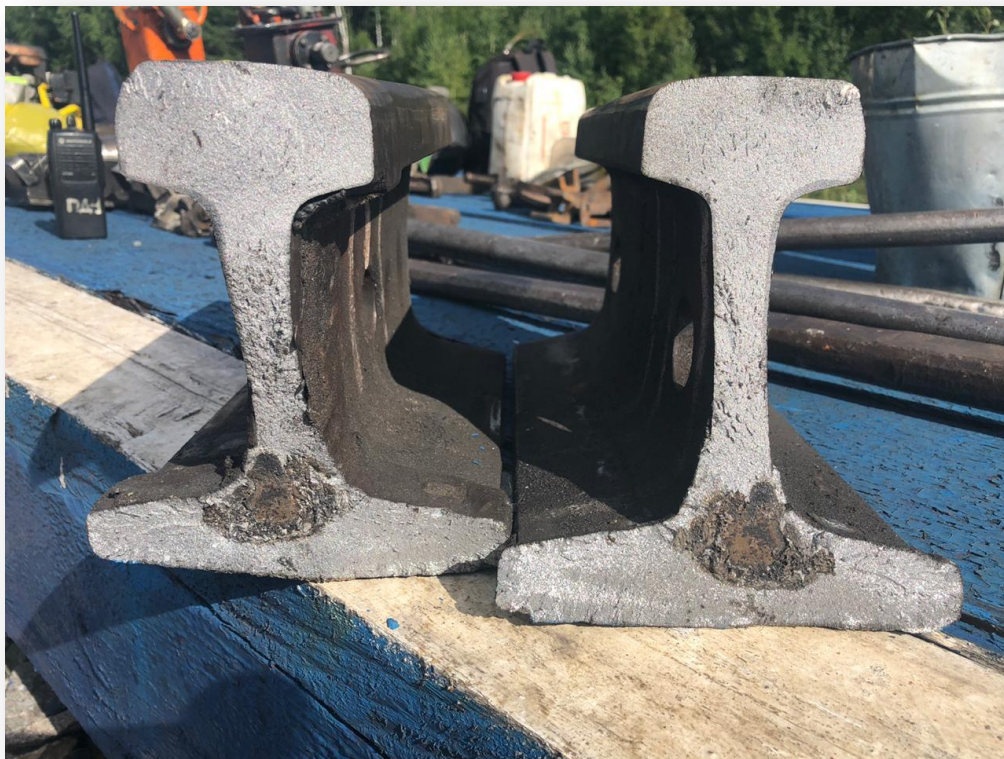
Излом рельса под подвижным составом

В 04-41 машинист поезда № 2980 (2969 тонн, 69 вагонов, 276 осей) Богославский (ТЧЭ-18) при выполнении регламента проследования «красной точки» неисправностей рельсовой колеи на 246 км не обнаружил. В 05-33 электромеханик ШЧ-19 Нагаев прибыл на место поездом № 2901, в 05-55 передал информацию диспетчеру ШЧ-19 об изломе рельса с раскрытием 5 мм в зоне сварного алюминотермитного стыка на 246 км 9 пк справа за 150 м от сигнальной установки №2.

Основная причина НБД: Разрыв стыка
