БЕЗОПАСНОСТЬ
ДВИЖЕНИЯ

Случаи нарушений безопасности движения поездов,
допущенные на Свердловской железной дороге

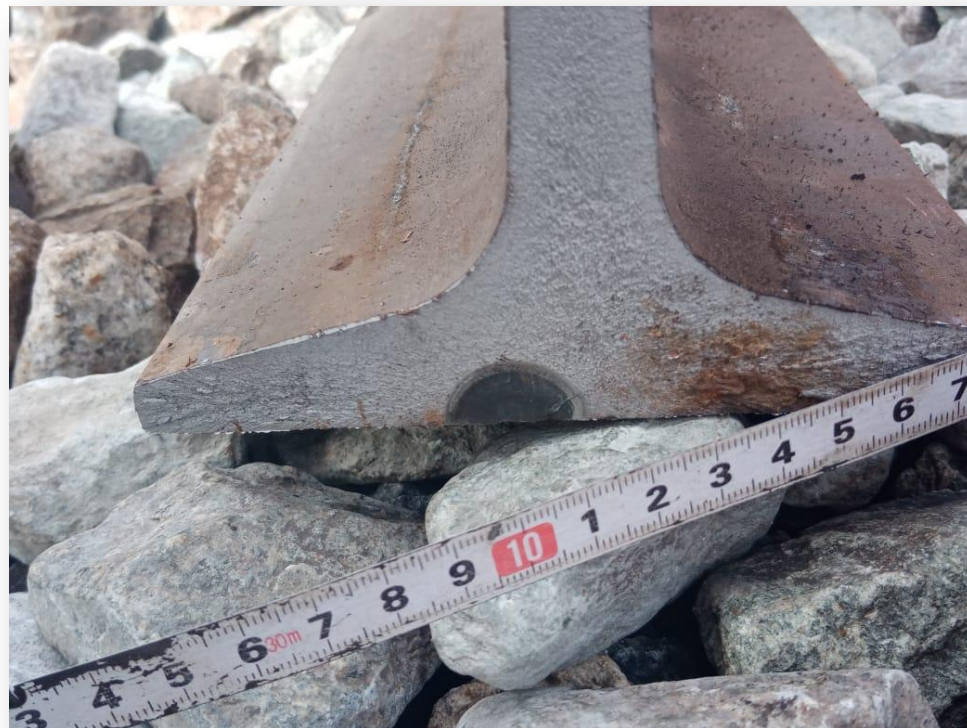
Излом рельса под подвижным составом

В 04-00 ПДБ Оглезнев прибыл на место, в 05-14 передал информацию об изломе рельса нечётного пути перегона с раскрытием 5 мм вне зоны сварного алюминотермитного стыка на 2076 км 9 пк справа

Основная причина НБД: Поперечные изломы без видимых пороков

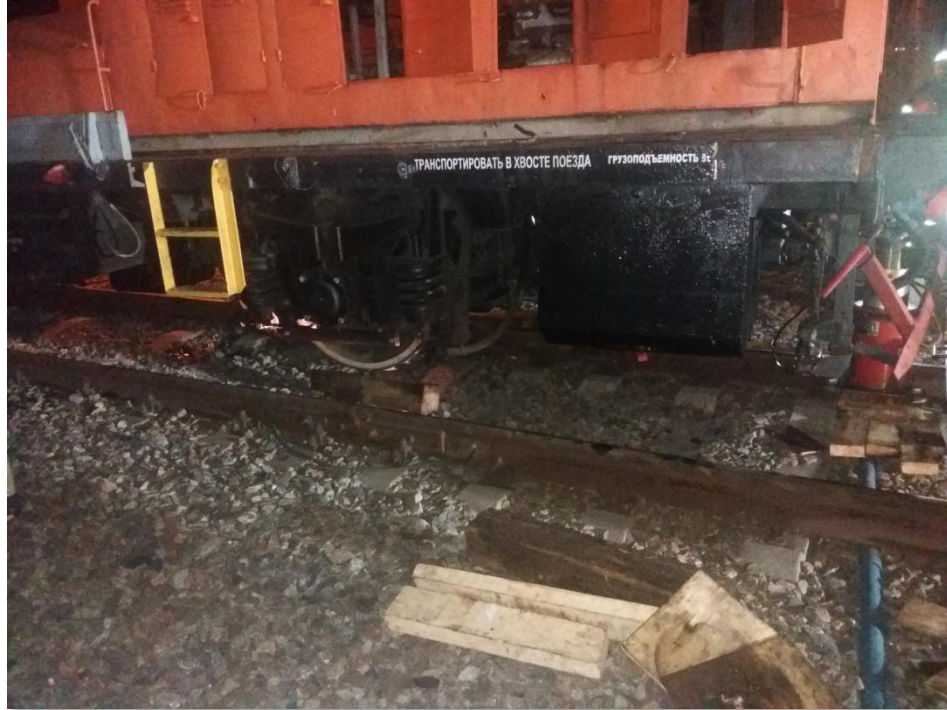
Железнодорожная станция Смычка. Нижнетагильский РО
Излом рельса под подвижным составом

31.08.2020 в 19-53 на станции Смычка парк «Б» из тупика ПЧ-17 за сигналом М-134 допущен самопроизвольный уход дрезины МПТ-4 № 631 приписки ПЧМ Екатеринбург УрДПМ, с последующим взрезом стрелочного перевода № 154 и сходом всеми колесными парами на сбрасывающем стрелочном переводе № 150сс.

Основная причина НБД: Оставление незакрепленных вагонов
Вина ПЧМ ЕКАТЕРИНБУРГ ДПМ

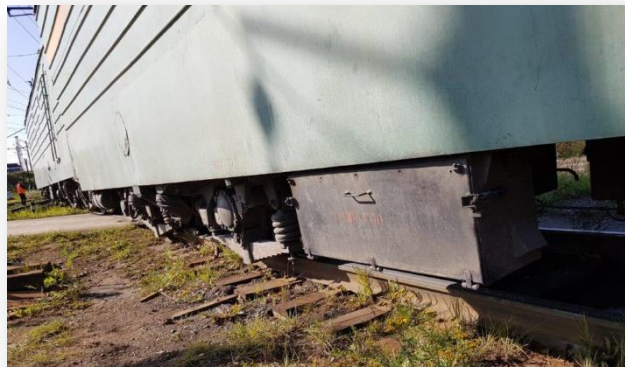
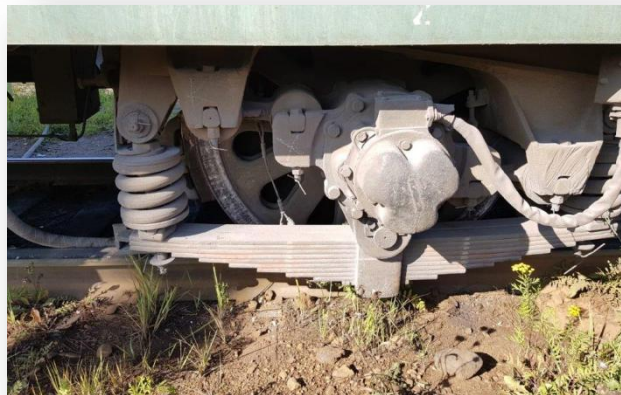
Сход железнодорожного подвижного состава при маневровой работе

24.09.2020 в 11-40 моск. времени на железнодорожной станции Пермь-Сортировочная при следовании по 37-у тракционному пути локомотивного депо одиночного электровоза 1,5ВЛ11 № 764АБ/765А приписки ТЧЭ-17 Пермь-Сортировочная под управлением локомотивной бригады в составе машиниста Голубцова Н.Ю., помощника машиниста Устинова В.А. приписки ТЧЭ-10 Чусовская, в кривом участке пути малого радиуса при скорости 3-5 км/ч допущен сход 3-х колесных пар (2-я, 3-я, 4-я) хвостовой секции электровоза № 765А с левой стороны по ходу движения. Колёсные пары секции № 765А с правой стороны по ходу движения находятся на рельсах. Секции № 764АБ не в сходе. Машинист почувствовал колебания кузова и остановил локомотив с применением крана вспомогательного тормоза. В сходе электровоз проследовал 36 метров. Движение по станции не прерывалось.

Основная причина НБД: Прочие неисправности шпал

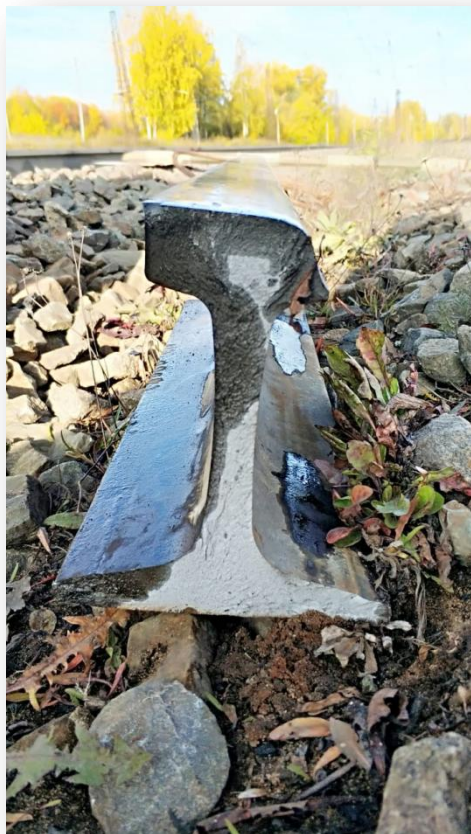
Излом рельса под подвижным составом

27.09.2020 в 05-26 на 1-м пути железнодорожной станции Григорьевская двухпутного электрифицированного участка Верецагино – Чайковская после проследования поезда № 2409 (66 вагонов, вес 5923 тонны) с электровозом 2ЭС10 № 117 приписки ТЧЭ Свердловск-Сортировочный под управлением машиниста ТЧЭ Пермь-Сортировочная Морозова появилась ложная занятость участка 1П. Погодные условия: без осадков, температура воздуха 2°С, температура рельса 1°С. В 06-02 при осмотре ДС Гавшиной выявлен излом рельса на 1370 км пк 5 по 1-му пути по правой рельсовой нити вне стыка (с раскрытием 5 мм). В 06-22 на место излома рельса прибыл ПД Романов со струбцинами и накладками. В 06-30 после установки накладок и струбцин ПСС-36 на основании уведомления ПД Романова 1-й путь станции открыт для движения поездов со скоростью не более 50 км/ч. С 07-51 до 08-20 предоставлено «окно» по смене рельса (уложен рельс длиной 12,45 м). Первый путь станции открыт для движения поездов с установленной скоростью (80/80 км/ч).
